Príloha č. 8  
k č.: ŠbRO – 558/ 2006

**VIII.**  
**PROTOKOL O OHĽADANÍ MIESTA**  
**LETECKEJ NEHODY**

## VIII. PROTOKOL O OBHLIADKE MIESTA LN lietadla An-24 ev. č. 5605 dňa 19.1.2006

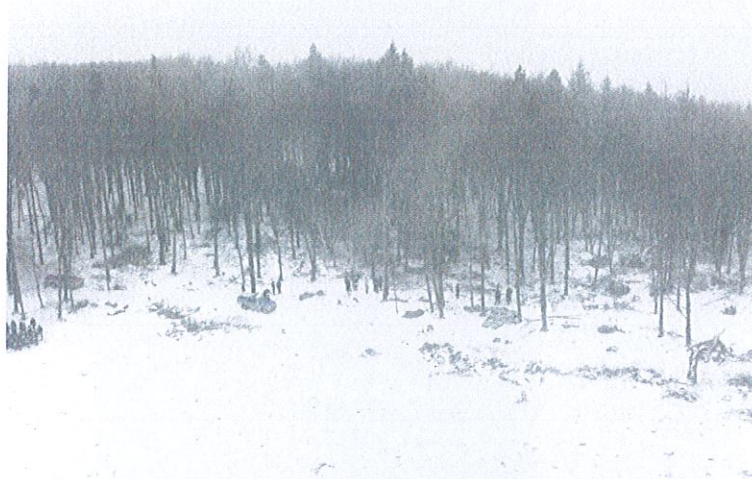
1. Miesto dopadu lietadla, jeho popis. K leteckej nehode došlo približne 4 km severovýchodne od obce Hejce na kopci Borsó v Maďarskej republike v nadmorskej výške 747,5 m.n.m. (podľa mapy crm-34-127; podľa meraní špecialistov Topografického ústavu Banská Bystrica cca 750 m.n.m.; vid'. Grafický zákres trosiek). Terén mierne stúpa v smere letu/dopadu lietadla.

obr. č. 1. Miesto leteckej nehody – kopec Borsó

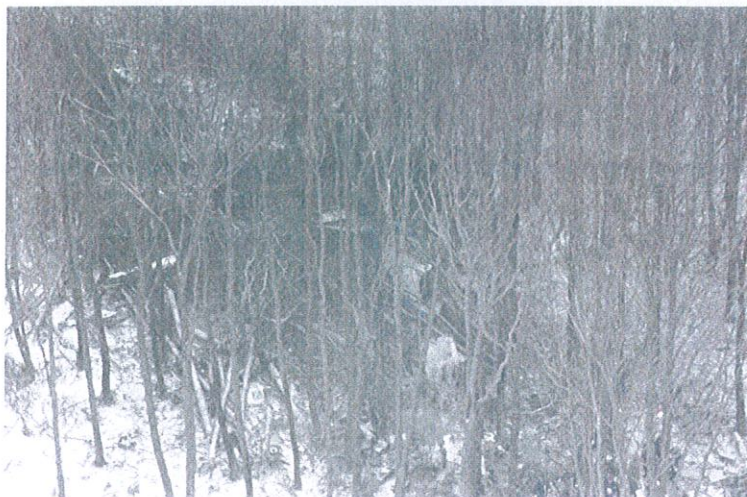
obr. č. 3. Trosky nachádzajúce sa v lesnom poraste

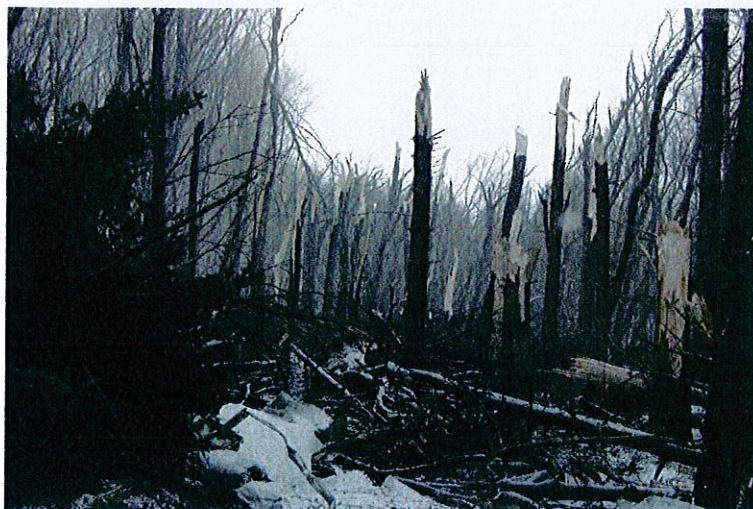
Trosky sa nachádzali v lesnom poraste tvorenom prevažne listnatými drevinami, na ploche cca 200x40 m (v smere vykonávaného letu). Vplyvom nárazu lietadla do stromov boli tieto postupne lámané od vrcholcov u stromov, s ktorými lietadlo došlo do styku ako prvými až po zlomené, vyvrátené a vytrhnuté zo zeme aj s koreňmi v priestore, v ktorom sa zastavilo - rozlámalo a čiastočne zhorelo. Porast bol pod troskami lietadla aj na nich v dôsledku jeho súčasnej deštrukcie a samotného porastu.

obr. č. 4. Polámané konce stromov

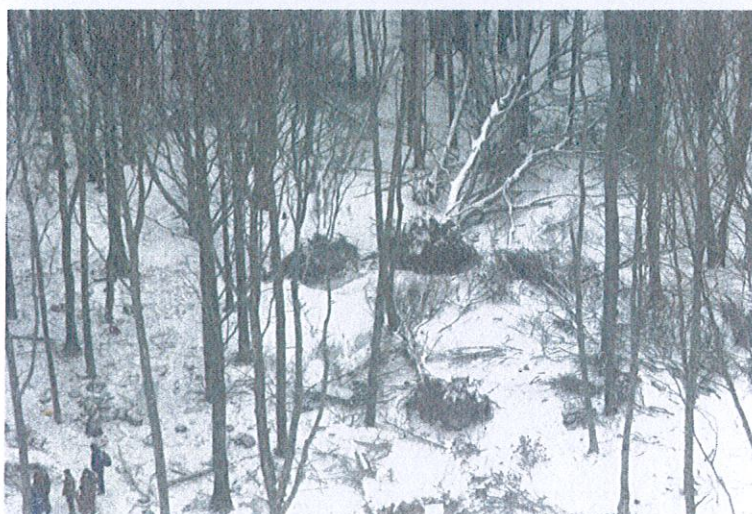
obr. č. 5. Stromy vyvrátené a vytrhnuté zo zeme

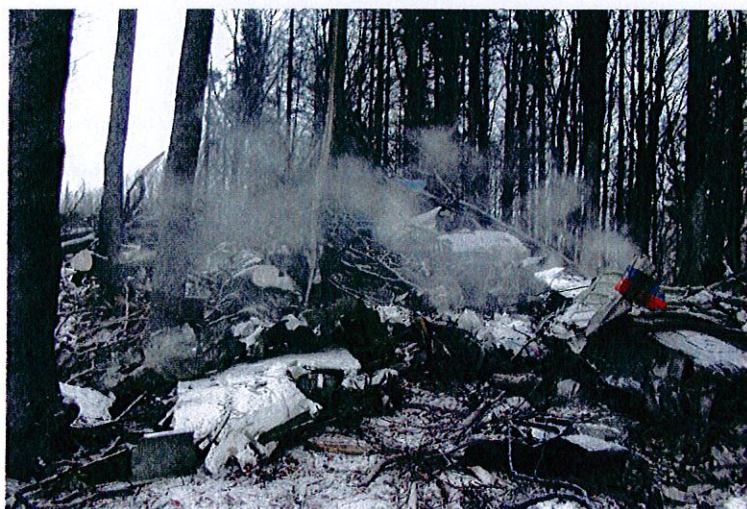
obr. č. 6. Zvyšky porastu na troskách lietadla

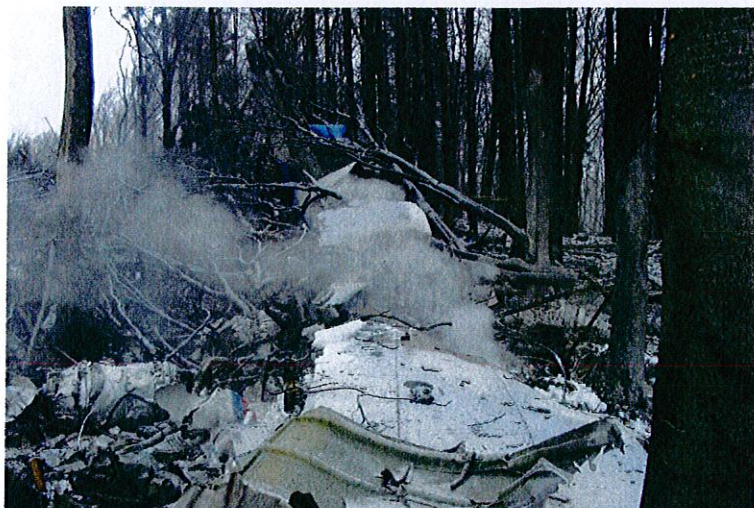
obr. č. 7. Časť krídla lietadla

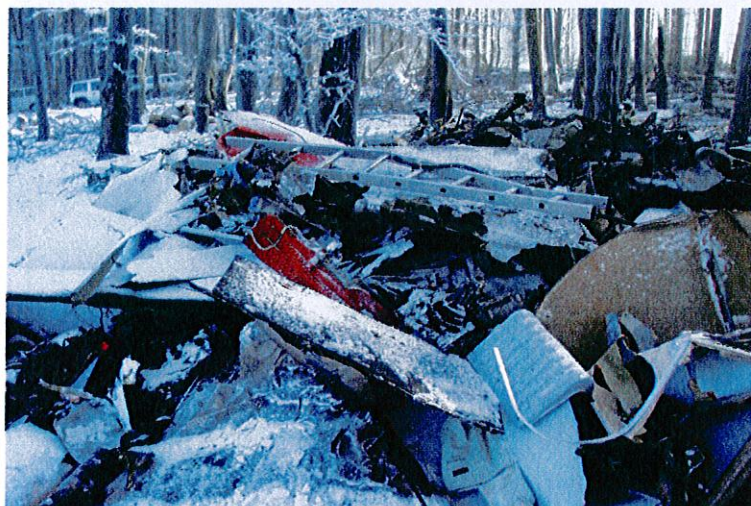
obr. č. 8 Časť trupu lietadla

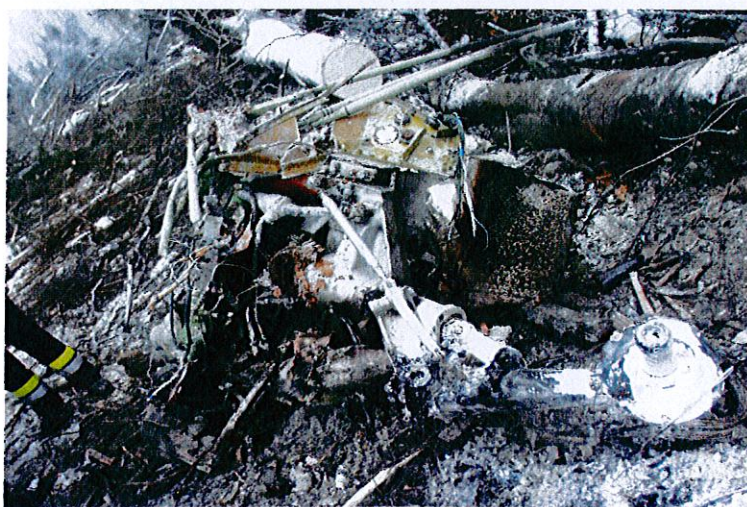
obr. č. 9 Tiahla riadenia

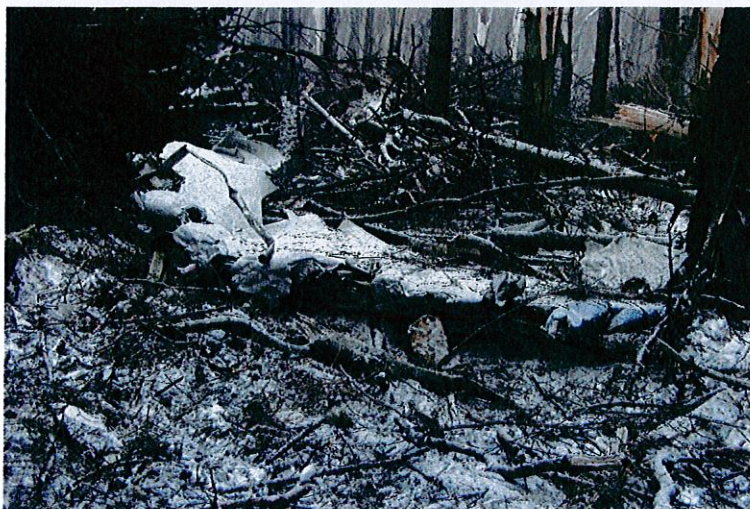
obr. č. 10 Časť vodorovnej chvostovej plochy

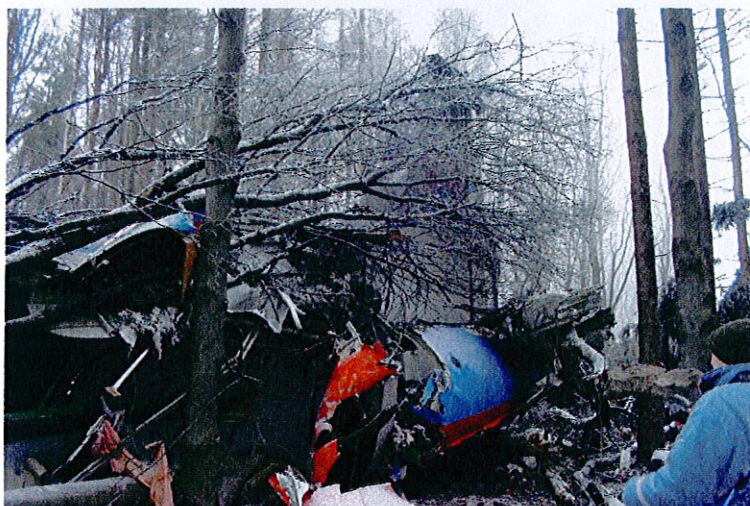
obr. č. 11 Zadná časť trupu

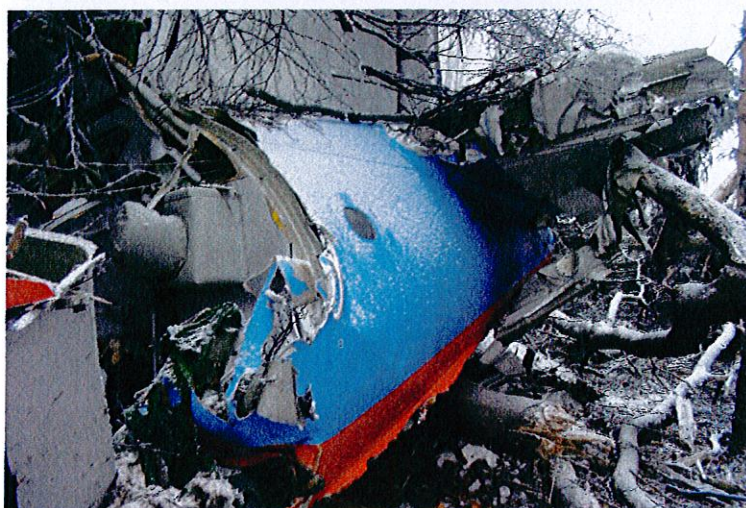
obr. č. 12 Zadná časť trupu

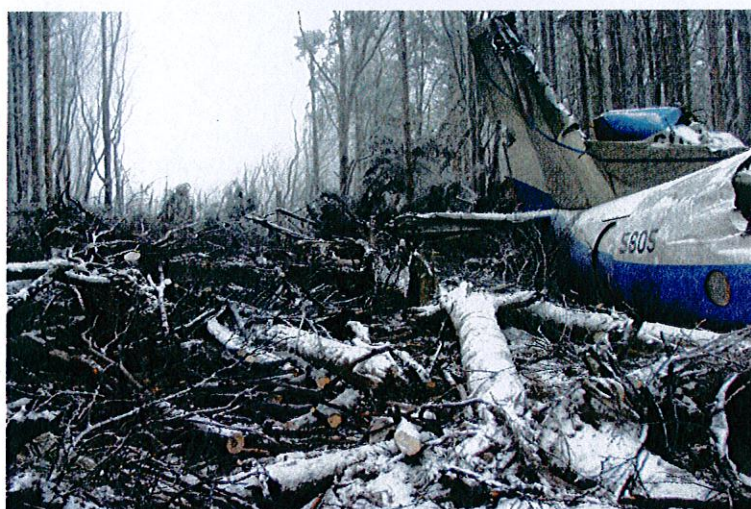
obr. č. 14 Zadná časť trupu a časť prieseku

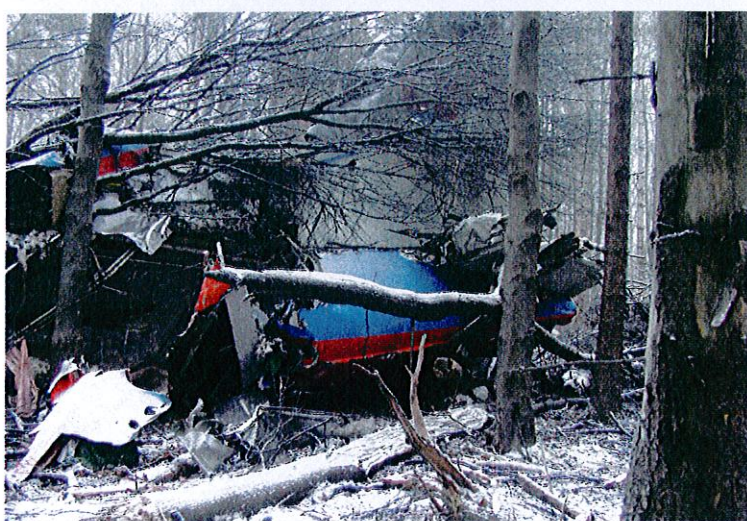
obr. č. 15 Zadná časť trupu zakliesnená v poraste

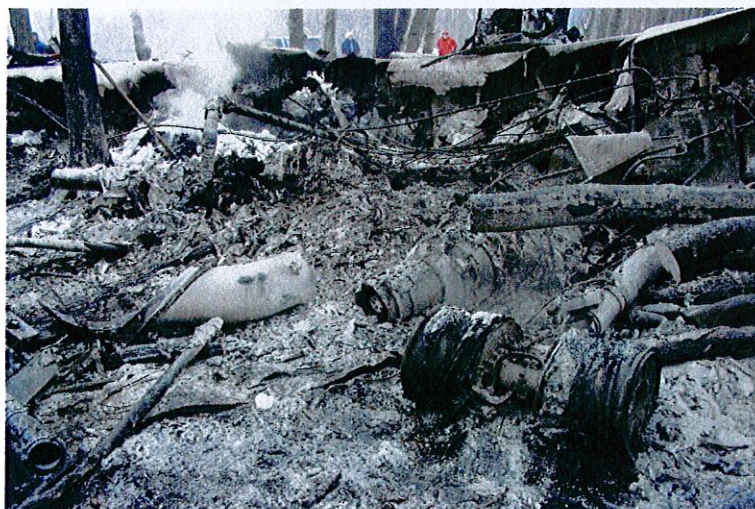
obr. č. 16 Stredná časť trupu s časťou hlavného podvozku

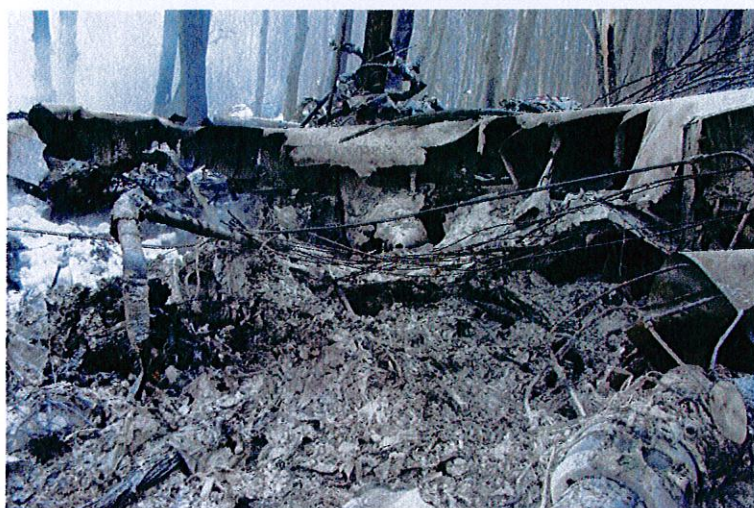
obr. č. 17 Stredná časť trupu

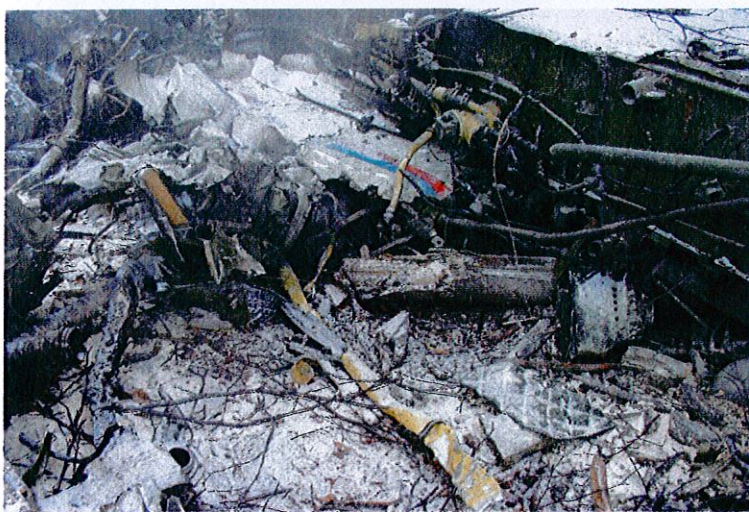
obr. č. 18 Zvyšky centroplánu s palivovým potrubím
