Príloha č. 8  
k č.: ŠbRO – 558/ 2006

**VIII.**  
**PROTOKOL O OHĽADANÍ MIESTA**  
**LETECKEJ NEHODY**

## VIII. PROTOKOL O OBHLIADKE MIESTA LN lietadla An-24 ev. č. 5605 dňa 19.1.2006

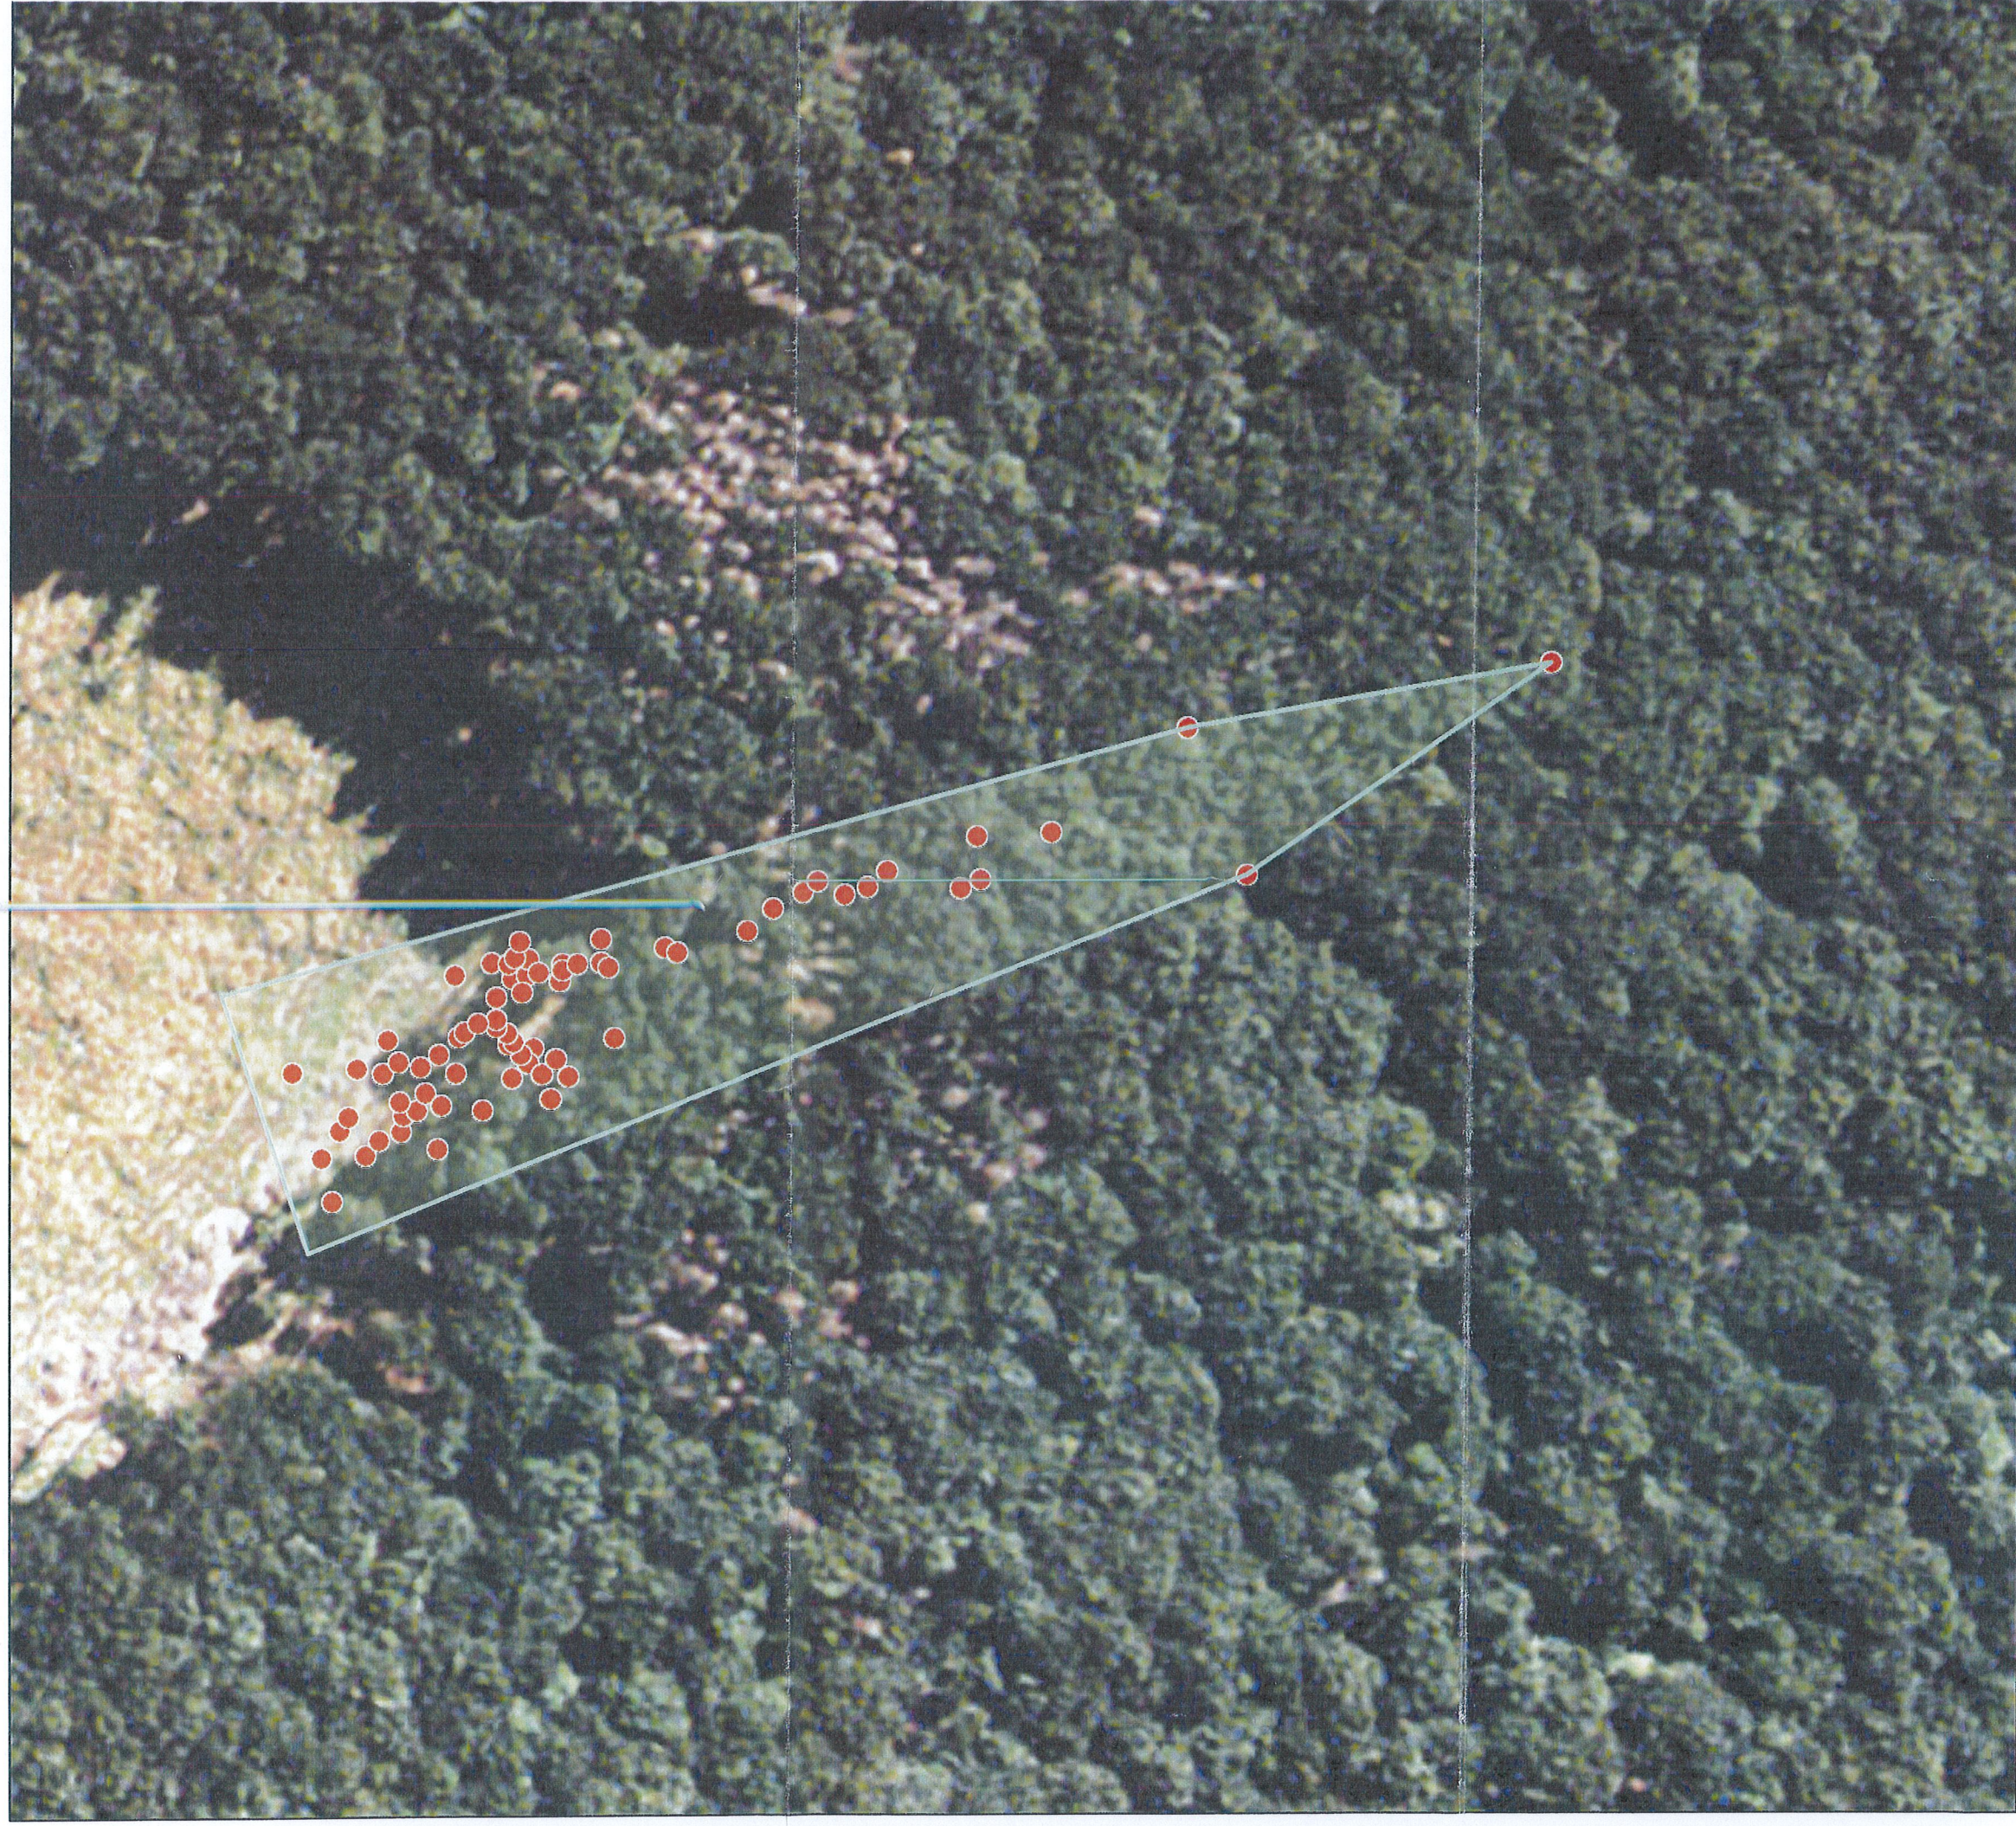
## Grafický zakres trosiek

1. Miesto dopadu lietadla, jeho popis. K leteckej nehode došlo približne 4 km severovýchodne od obce Hejce na kopci Borsó v Maďarskej republike v nadmorskej výške 747,5 m.n.m. (podľa mapy crm-34-127; podľa meraní špecialistov Topografického ústavu Banská Bystrica cca 750 m.n.m.; vid'. Grafický zákres trosiek). Terén mierne stúpa v smere letu/dopadu lietadla.

Trosky sa nachádzali v lesnom poraste tvorenom prevažne listnatými drevinami, na ploche cca 200x40 m (v smere vykonávaného letu). Vplyvom nárazu lietadla do stromov boli tieto postupne lámané od vrcholcov u stromov, s ktorými lietadlo došlo do styku ako prvými až po zlomené, vyvrátené a vytrhnuté zo zeme aj s koreňmi v priestore, v ktorom sa zastavilo - rozlámalo a čiastočne zhorelo. Porast bol pod troskami lietadla aj na nich v dôsledku jeho súčasnej deštrukcie a samotného porastu.
